GESTIÓN DE LA CONSERVACIÓN DE LOS PUENTES

PUENTE DE GÉNOVA:
Algunas enseñanzas

Francisco Millanes Mato. IDEAM S.A.
Escuela Ingenieros Caminos, Canales y Puertos.
Madrid

EL ACCIDENTE DEL VIADUCTO DE PONCELVERA DE MORANDI

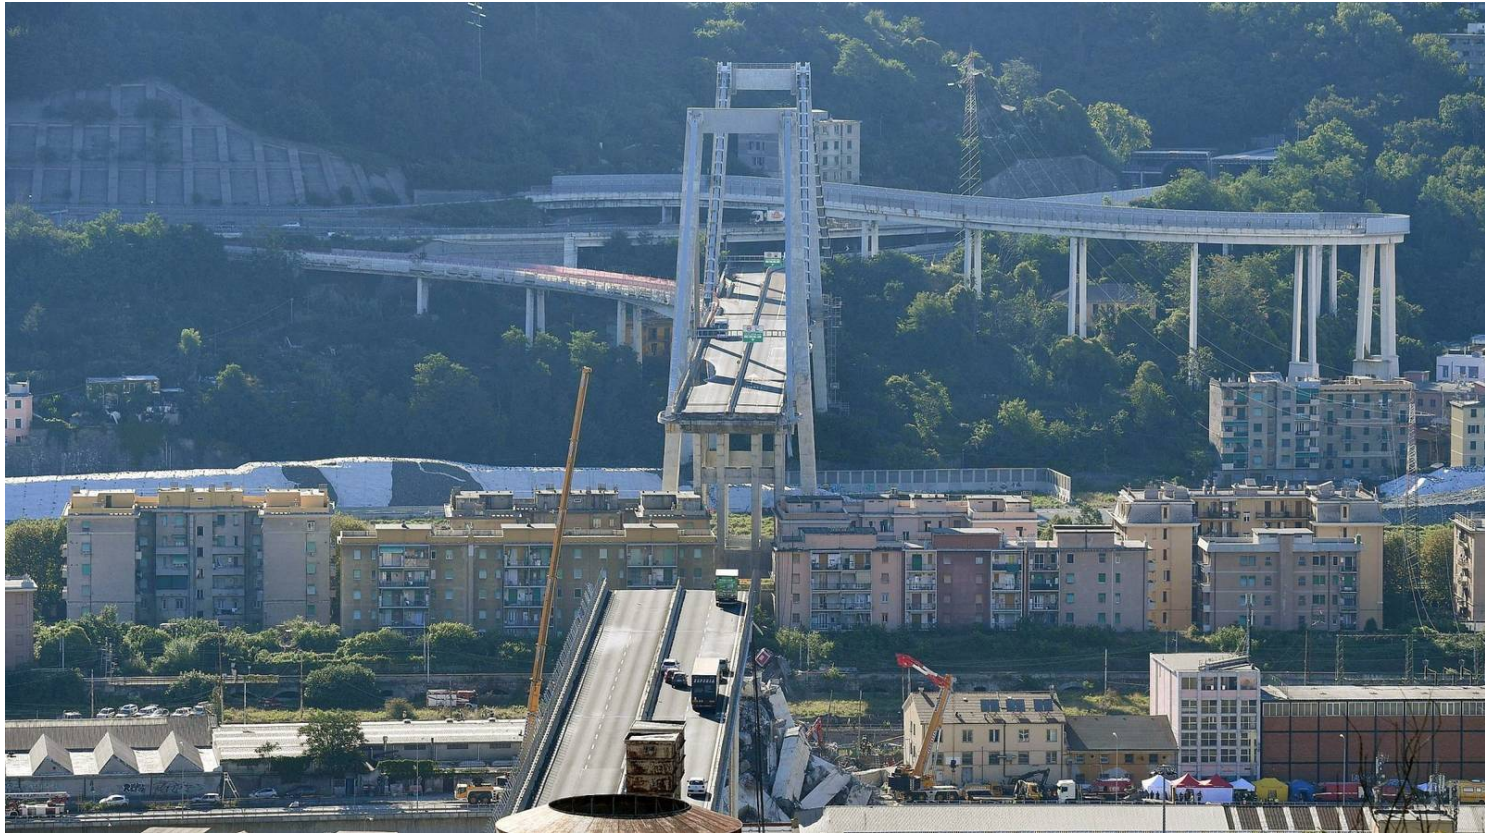
- Ocurrió, sin previo aviso, el **14 de agosto de 2018**
- Se contabilizaron algo más de **40 muertos** y decenas de heridos y vehículos caídos al vacío desde unos **50 m de altura**

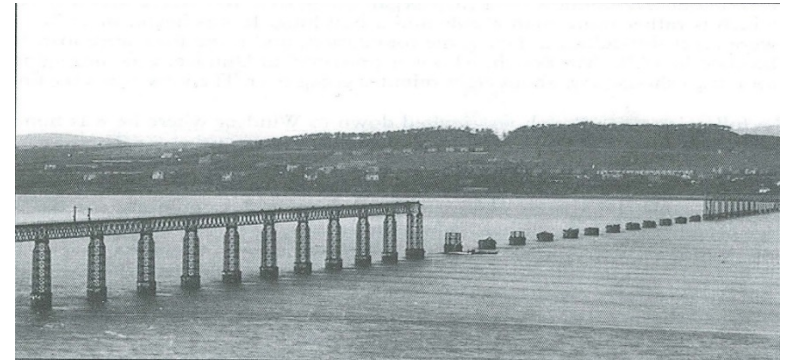
Tay Bridge después del accidente (1879) al paso de un tren bajo una fuerte tormenta, 80 muertos

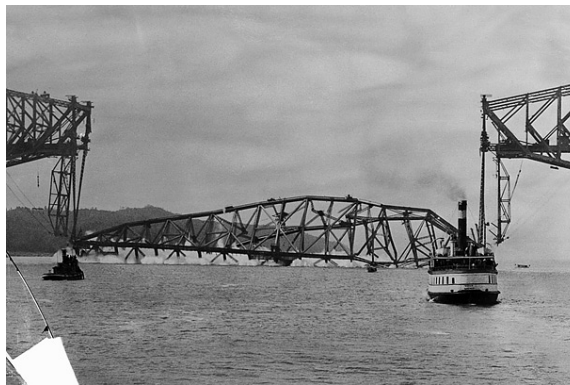
Accidente durante el montaje por izado del puente de Quebec (1916), 86 muertos

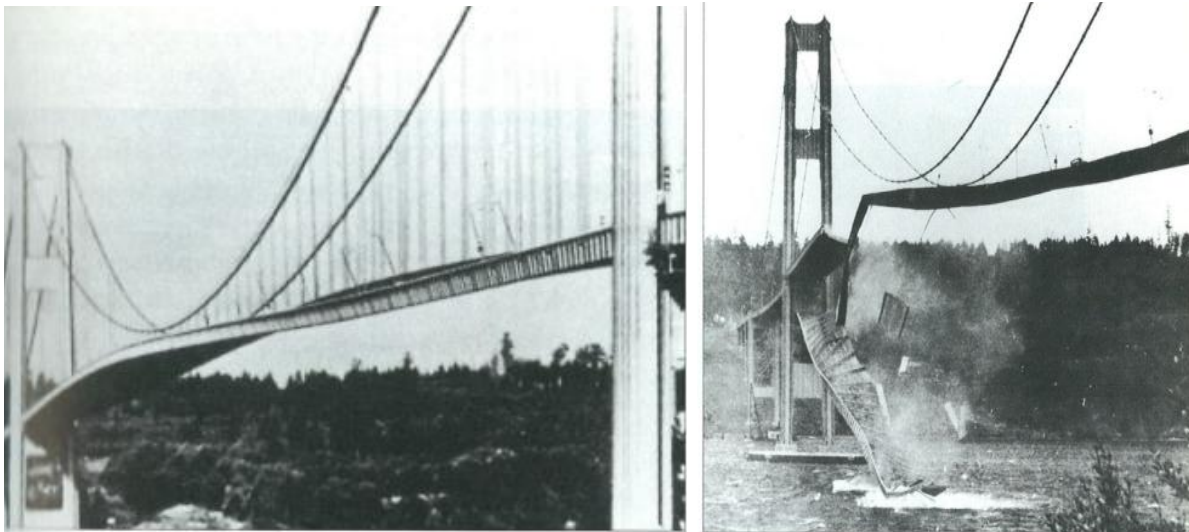
- * El colapso en 1940 del puente de TACOMA (Seattle), de 12 m de ancho y 855 m de luz, puso en evidencia la insuficiencia de las aproximaciones pseudo-estáticas hasta entonces vigentes y la necesidad de incorporar nuevos criterios aeroelásticos en el diseño frente a viento de puentes de gran luz

Colapso por un fenómeno de inestabilidad aeroelástica bajo vientos racheados relativamente moderados (65 km/hora)

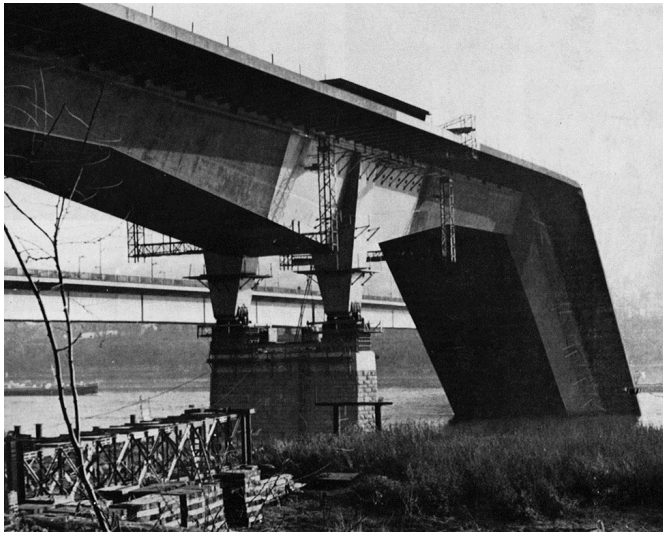
Puente Koblenza sobre el río Rhin

- puente de **Koblenza (Alemania)**, sobre el Rhin, con un voladizo de 54 m en el momento del colapso, 13 muertos (abolladura ala inferior comprimida del cajón)

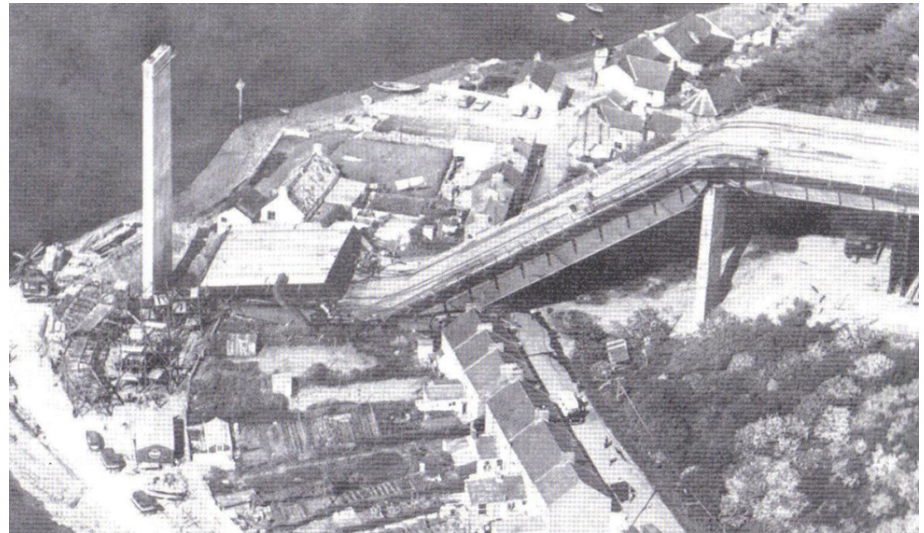
Puente Mildford Haven (País de Gales)

- puente **Milford Haven (País de Gales)**, 4 muertos (abolladura sección cajón durante el empuje en fase voladizo y fallos diseño de diafragmas)
 - Puente **Zeulenroda (Alemania Este)** (abolladura sección cajón en voladizo de 30 m durante el montaje)

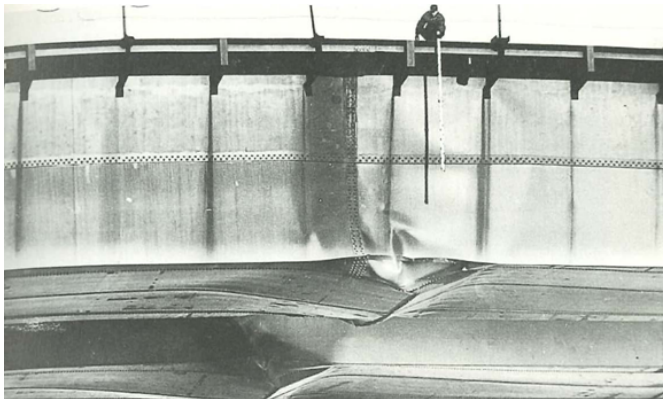
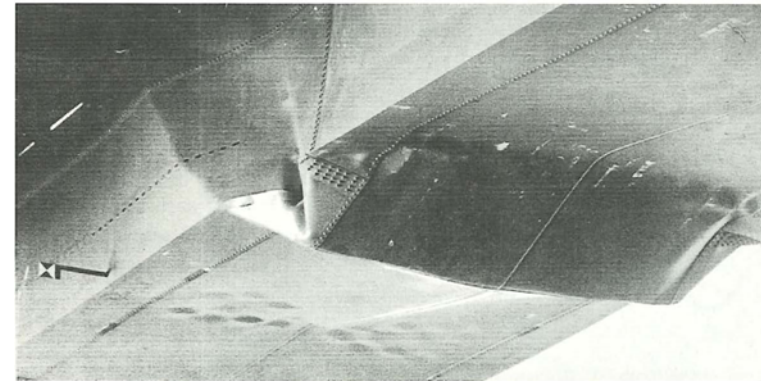
4º Puente sobre el Danubio (Viena)

- 4º puente sobre el río **Danubio (Viena)**, luces de 210 m, sin víctimas (abolladura vigas armadas)
 - puente **West Gate (Melbourne)**, con caída de un tramo de voladizo atirantado de 112 m de luz, 36 muertos

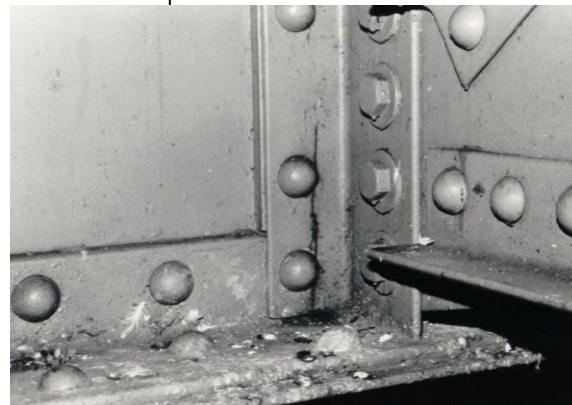
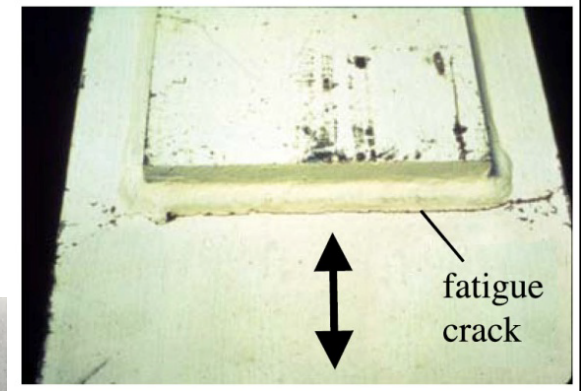
Fisuras de Fatiga)

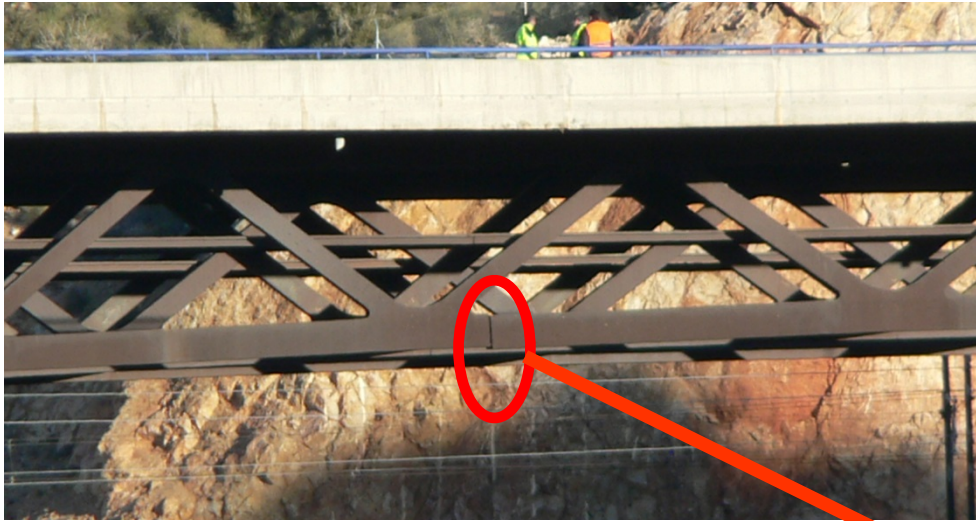
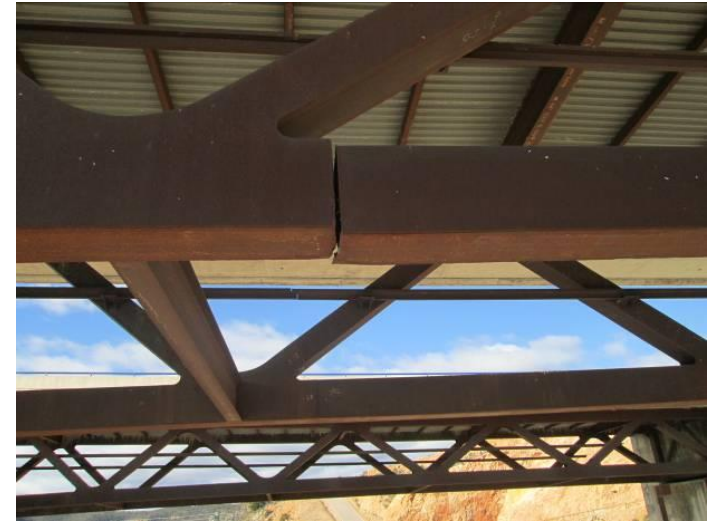
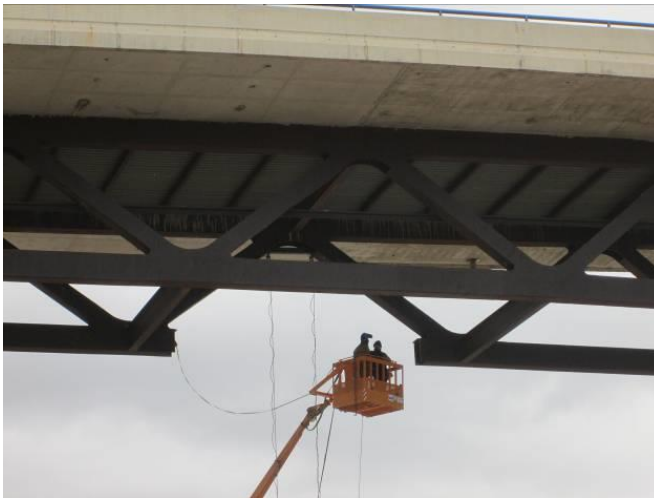
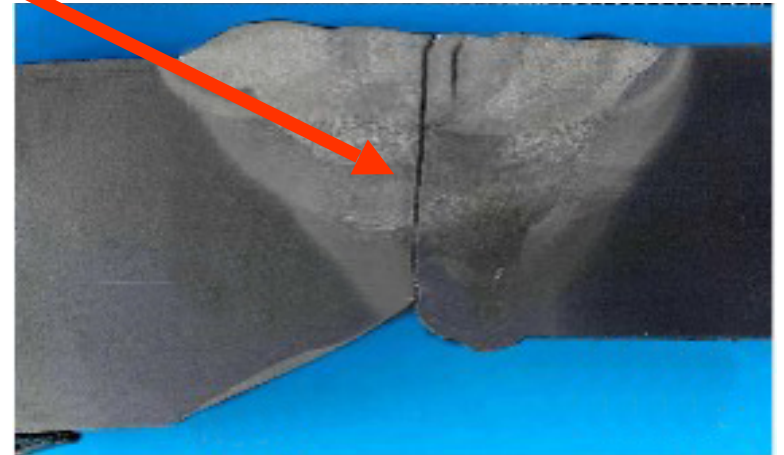
Rotura por fatiga en el cordón inferior del viaducto de Contreras
(IMD \approx 3000 vehículos y entre el 40%/50% de pesados)

- * En consecuencia, los Eurocódigos han reelaborado completamente el tratamiento normativo de los controles de fatiga en puentes metálicos, tanto en cuanto a las acciones (EC1) como los métodos de cálculo (EC3) y los controles de ejecución (EN1990)
- * En España, y como consecuencia del incidente de Contreras, la Dirección General de Carreteras ha promovido una serie de iniciativas para ayudar a orientar y formar al colectivo de ingenieros español en un tema fundamental para la seguridad, hasta ahora relativamente ajeno a su práctica profesional: Guía para el proyecto a fatiga de puentes metálicos y mixtos de carretera, de próxima publicación

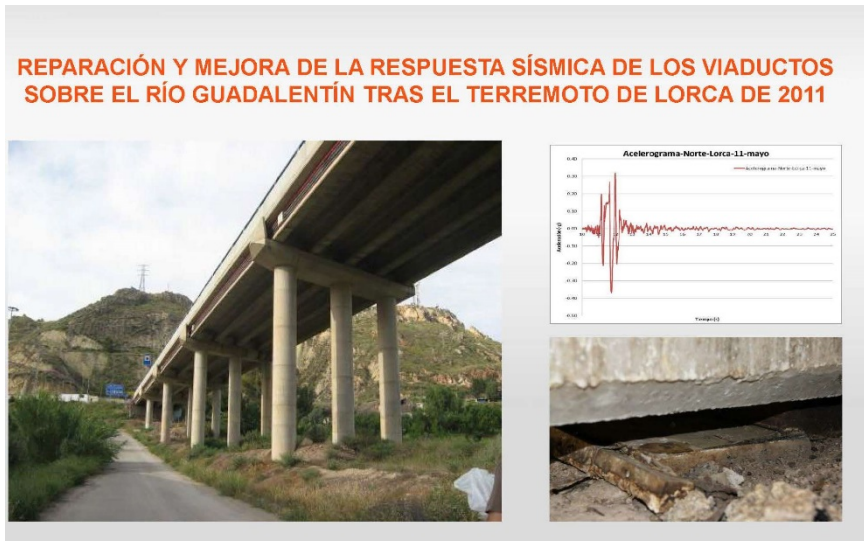
Reparación y mejora antisísmica viaducto Guadalentín (terremoto de Lorca)

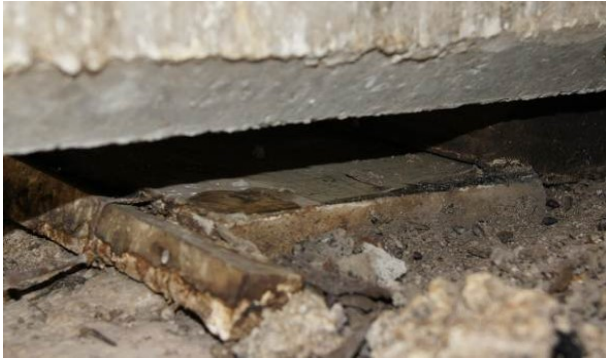
Detalles inadecuados apoyos no anclados

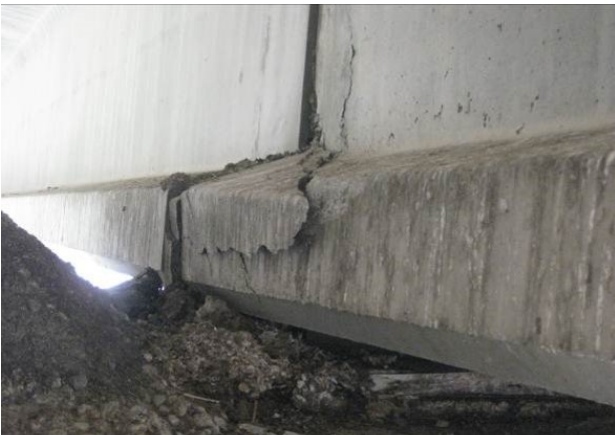
Golpes en vigas por falta de holgura

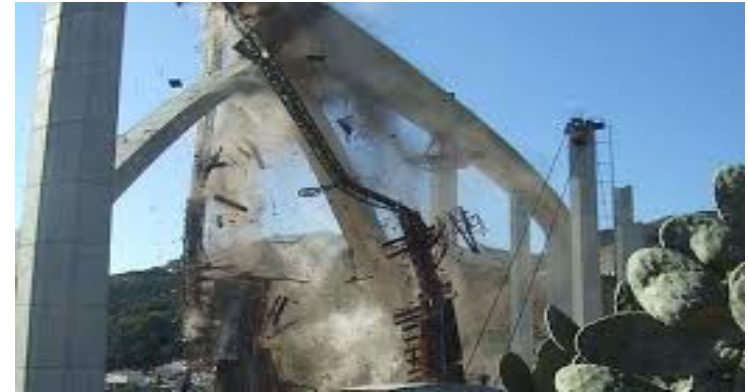
- * Dado lo **arriesgado** de muchas **operaciones de montaje** y los riesgos de precariedad de sus **controles de seguridad**, gran parte de los **accidentes** durante la ejecución de puentes se deben a los **fallos en estos medios auxiliares**
- * En España fue muy relevante el espectacular accidente de la cimbra autoportante de **Almuñécar**, en **2005**, que costó la vida a 6 trabajadores

Derrumbe de la cimbra desde
50 m de altura (7/11/2005)

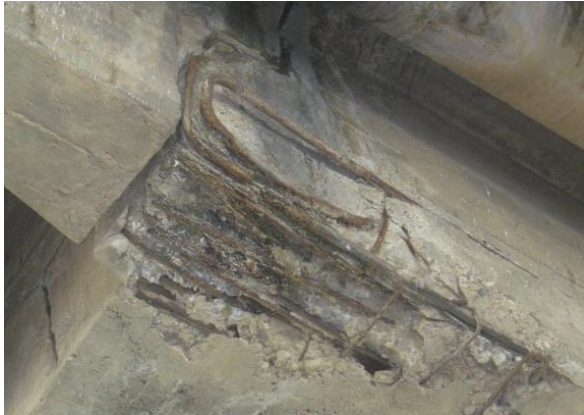
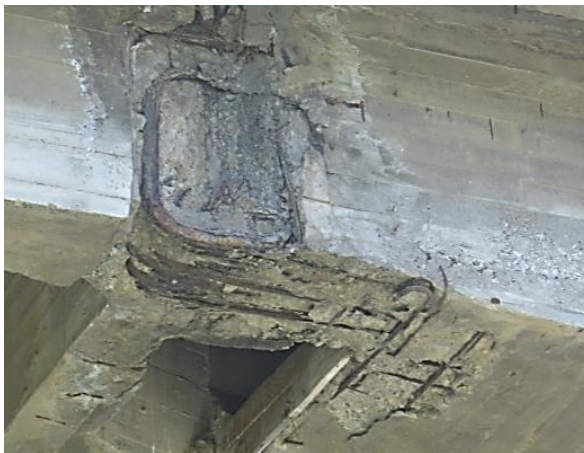
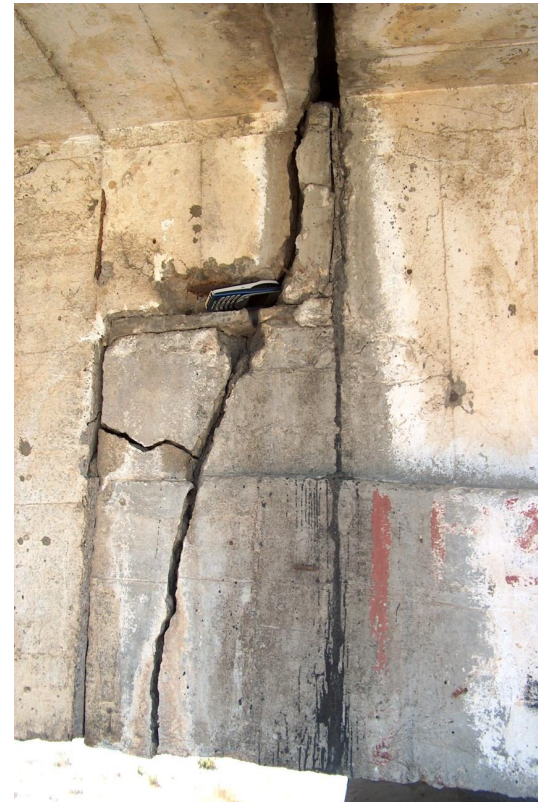
Patología detectados en Inspecciones de Apoyos a Media Madera

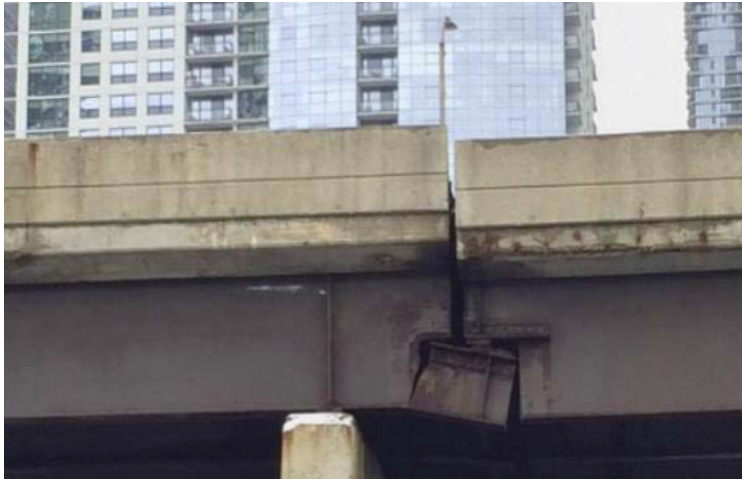
Rotura por fatiga en un Apoyo Metálico a Media Madera en un puente en Chicago

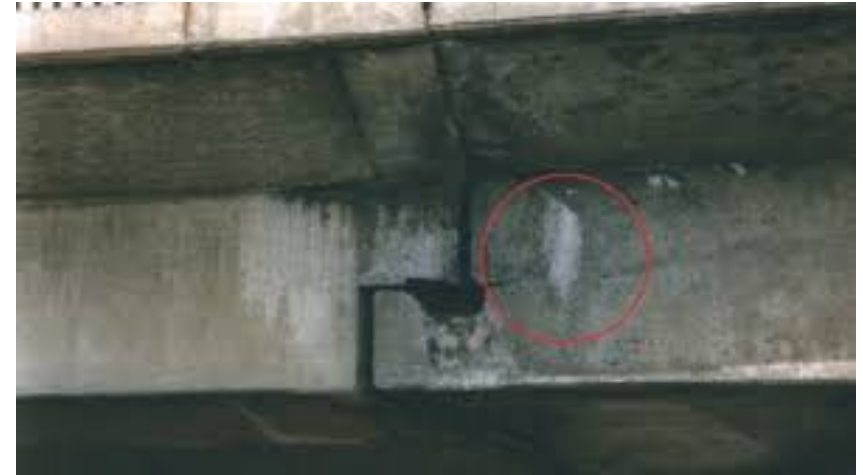
Detalle del Apoyo a Media Madera de Hormigón antes del derrumbe (Montreal)

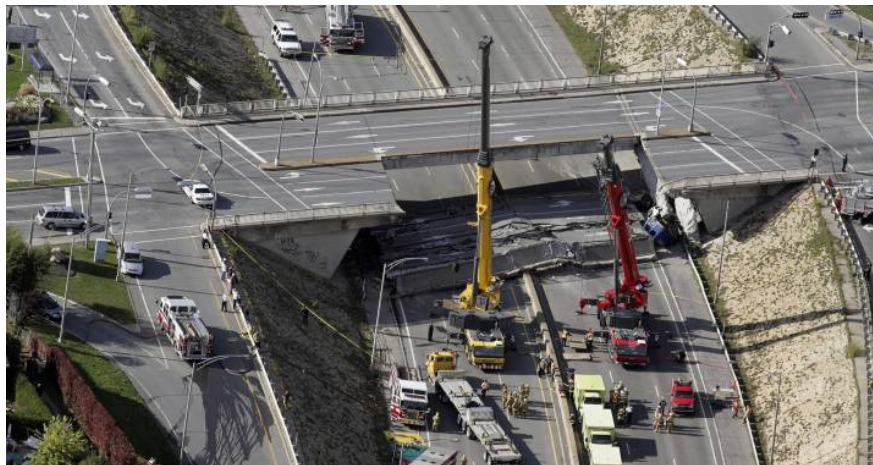
- Se acompañan algunas imágenes de sus frecuentes **patologías**, así como de la caída del **Concorde Overpass Bridge en Montreal**, con 5 muertos, en 2006

Derrumbe del Concorde Overpass en Montreal.
