GESTIÓN DE LA CONSERVACIÓN DE LOS PUENTES

PUENTE DE GÉNOVA:
Algunas enseñanzas

Francisco Millanes Mato. IDEAM S.A.
Escuela Ingenieros Caminos, Canales y Puertos.
Madrid

EL ACCIDENTE DEL VIADUCTO DE PONCELVERA DE MORANDI

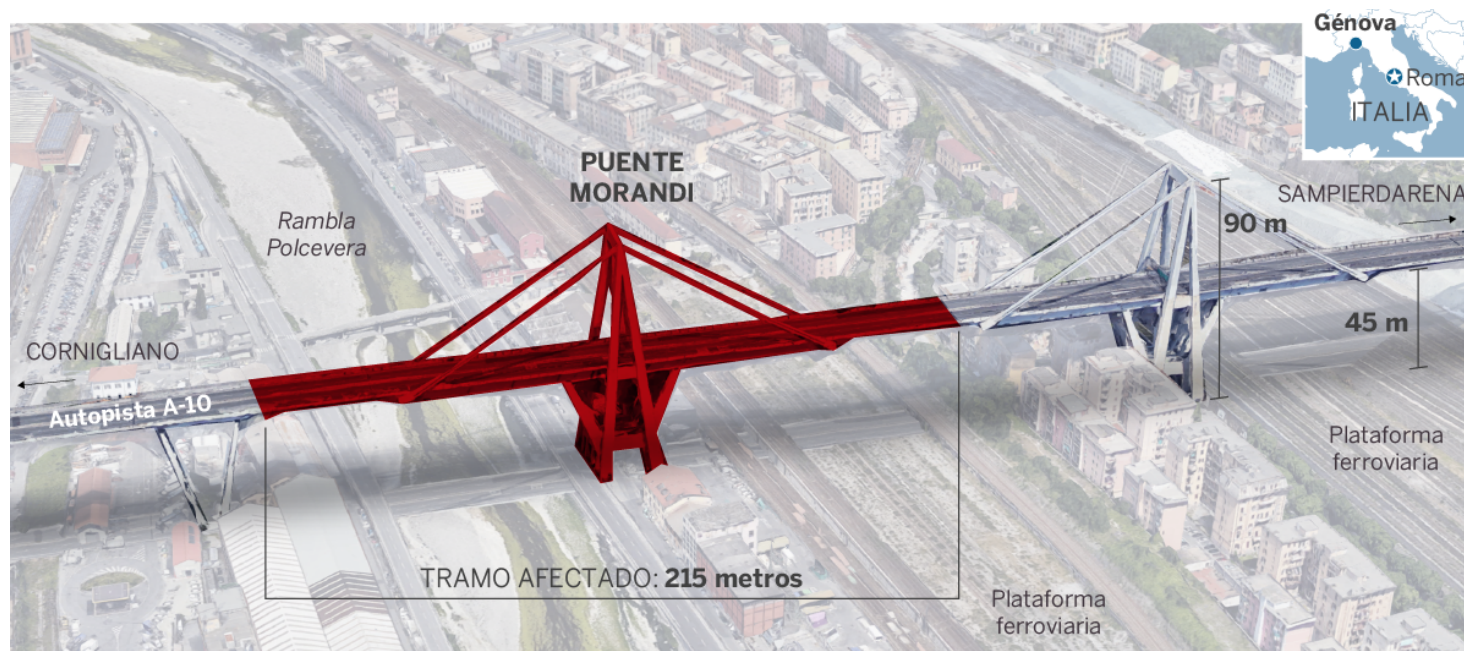
- Ocurrió, sin previo aviso, el **14 de agosto de 2018**
- Se contabilizaron algo más de **40 muertos** y decenas de heridos y vehículos caídos al vacío desde unos **50 m de altura**

- El viaducto se había inaugurado en **Septiembre 1967**, tras 4 años de construcción
- Contaba por tanto con **50 años de vida aproximadamente**
- **Cruzaba sobre** zonas habitadas, áreas industriales y plataformas ferroviarias de **la ciudad de Génova**, conectaba la A-10 (Ventimiglia) con la A-7 (La Spezia)

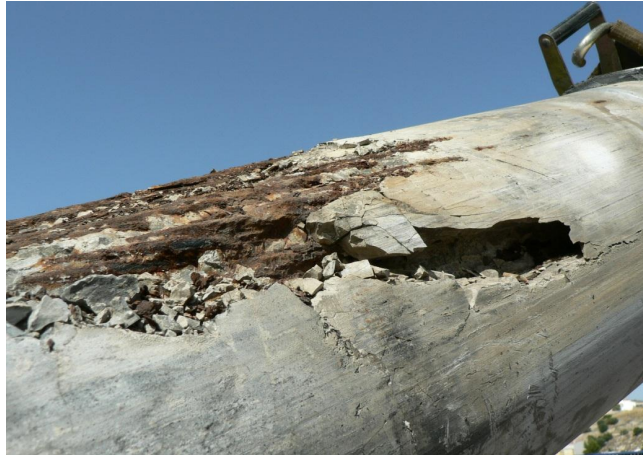
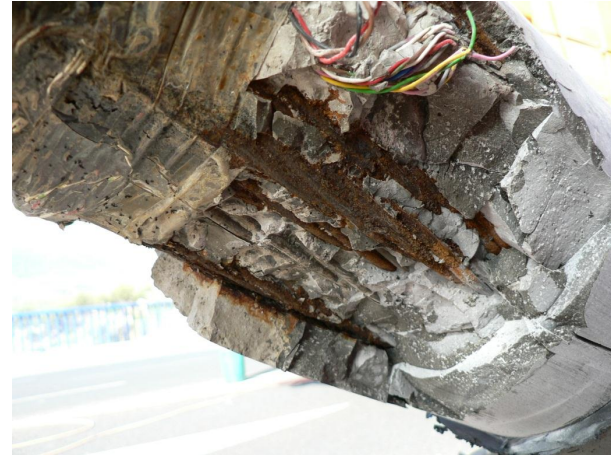
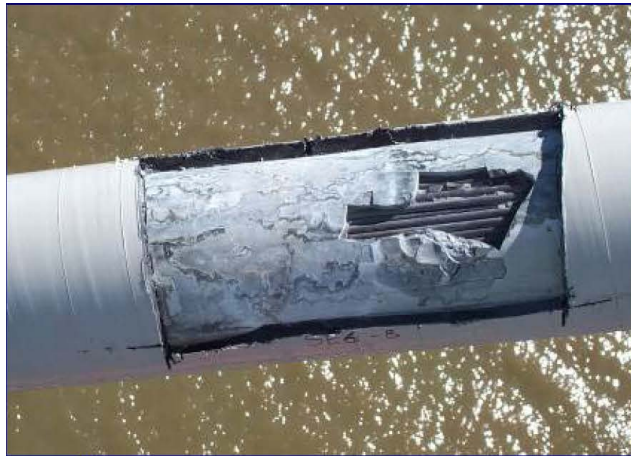
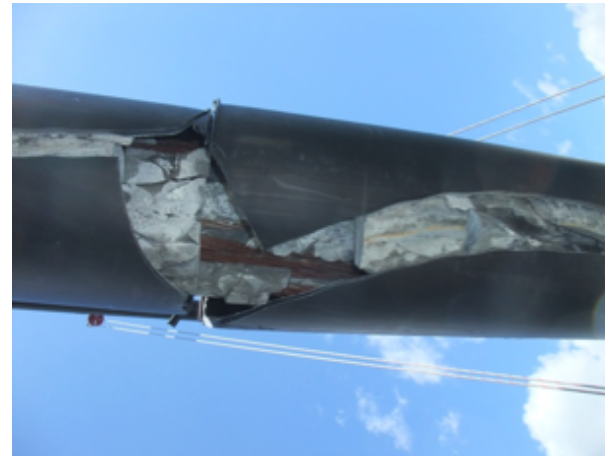
(Fotos tomadas durante la inspección y ensayo de cables de la 1ª generación)

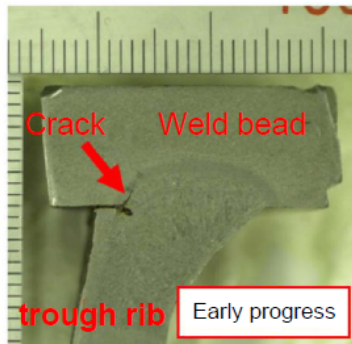
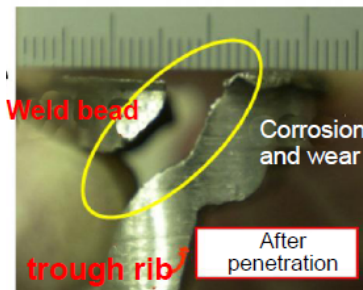
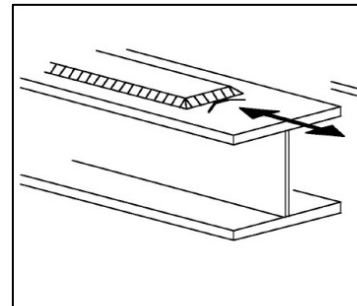
- * Hasta hace poco, los fenómenos de **fatiga** se asociaban casi exclusivamente a la industria de **maquinaria y aeronáutica** así como a construcciones **off-shore** y puentes metálicos de **ferrocarril**
- * La fatiga **no estaba**, en general, **asociada** a la cultura de los proyectos de **puentes metálicos de carretera**, para los que las antiguas reglamentaciones (BSI, SIA, RPM española) establecían unas **condiciones** que generalmente eran **holgadamente satisfechas**
- * En las **últimas décadas** se han producido **varios accidentes**, algunos muy importantes, asociados a **problemas de fatiga**. Principalmente en **USA** (puente de Minneapolis, 2007, 13 muertos), **Canadá** (bow-string de 107 m en Ontario, 2003) y **países asiáticos**, en puentes relativamente **antiguos** con intensidades de **tráfico** muy elevadas

Fisuras de Fatiga)
